災害時のトイレ機能の確保に関する調査
 報告書（概要版）

2 現地調査（総括）

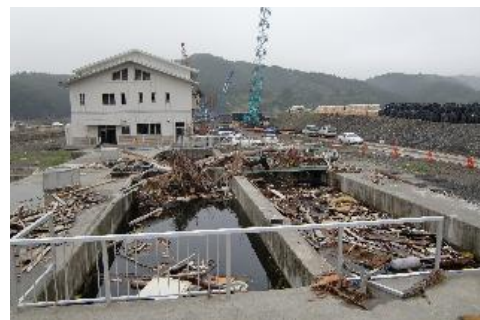
最終沈殿池と汚泥処理棟

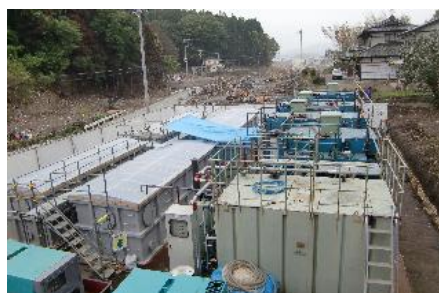
陸前高田市の暫定処理施設

- ・ 下水管きよの被災を受けなかった鳴石ヶ丘団地、旧鳴石地区に水道が復旧し、下水が発生したため、健全な地区の下流端に仮の処理施設が設置された。
 - ・ 市役所は津波により浸水・破壊被害を受け、関係書類が一切失われた。しかし、下水道台帳は、調整を請け負ったコンサルタントにデータが保存されていたために、それを活用して復元することができた。
 - ・ 仮の処理施設は、下水道マンホールで堰き止めた下水をマンホールポンプで汲み上げ、膜分離活性汚泥法（MBR）施設で処理し、その下流のマンホールへと放流している。流下した下水は、被災した高田ポンプ場付近で他の下水とともに簡易沈殿・滅菌処理を行い放流されている。処理能力は、 $334\text{m}^3/\text{日}$ であり、流入 $\text{BOD}=560\text{mg}/\text{L}$ 、処理水 $\text{BOD}=0.5\text{mg}/\text{L}$ の処理成績である。
- 処理フローは、以下のとおりである。

マンホールポンプ → 流量調整池

→ MBR → マンホール

処理の電源は、自家発電機を設置して確保していた。

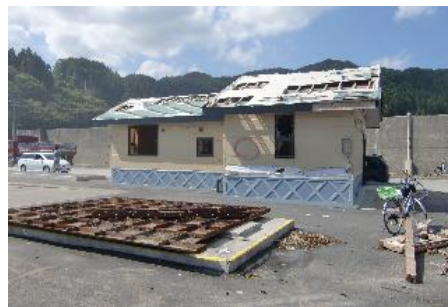
海水浴客や漁業者を利用対象とした公衆トイレが海岸沿いの赤浜地先に設置されている。建屋の一部は残ったものの、内部や浄化槽は津波で完全に破壊されていた。4月の調査時点では破壊されたまま、中の片付けや修理はまったく行われていない状況で、被災した状況で放置されていた。

大槌町赤浜地先の公衆トイレ（手前浄化槽）
